RELATÓRIO MENSAL**PROGRAMA DE MONITORAMENTO DO
CORPO RECEPTOR****CABO FRIO
Outubro de 2024****ETE CABO FRIO**
LO Nº 203/2015
Secretaria Municipal de Meio Ambiente
Processo Nº 10105/2013

Este relatório visa o atendimento do Item nº 13 da Licença de Operação LO nº 203/2015 da ETE do Município de Cabo Frio.

O corpo receptor do efluente tratado pela ETE Cabo Frio é a Laguna de Araruama.

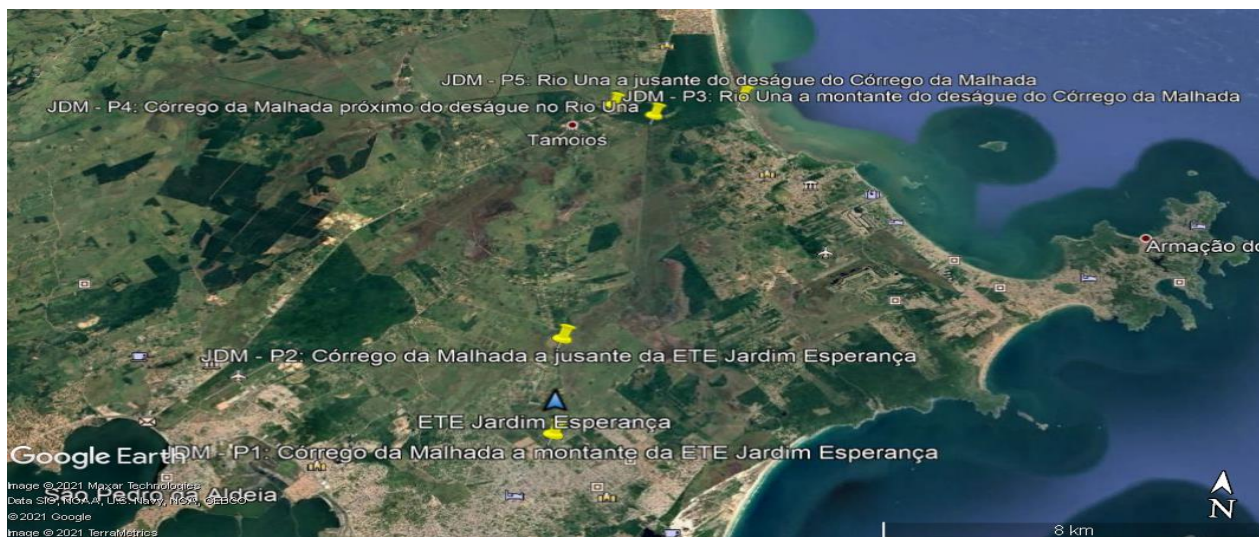
JDM - P1: Córrego da Malhada a montante da ETE Jardim Esperança

JDM - P2: Córrego da Malhada a jusante da ETE Jardim Esperança

JDM - P3: Rio Una a montante do deságue do Córrego da Malhada

JDM - P4: Córrego da Malhada próximo do deságue no Rio Una

JDM - P5: Rio Una a jusante do deságue do Córrego da Malhada

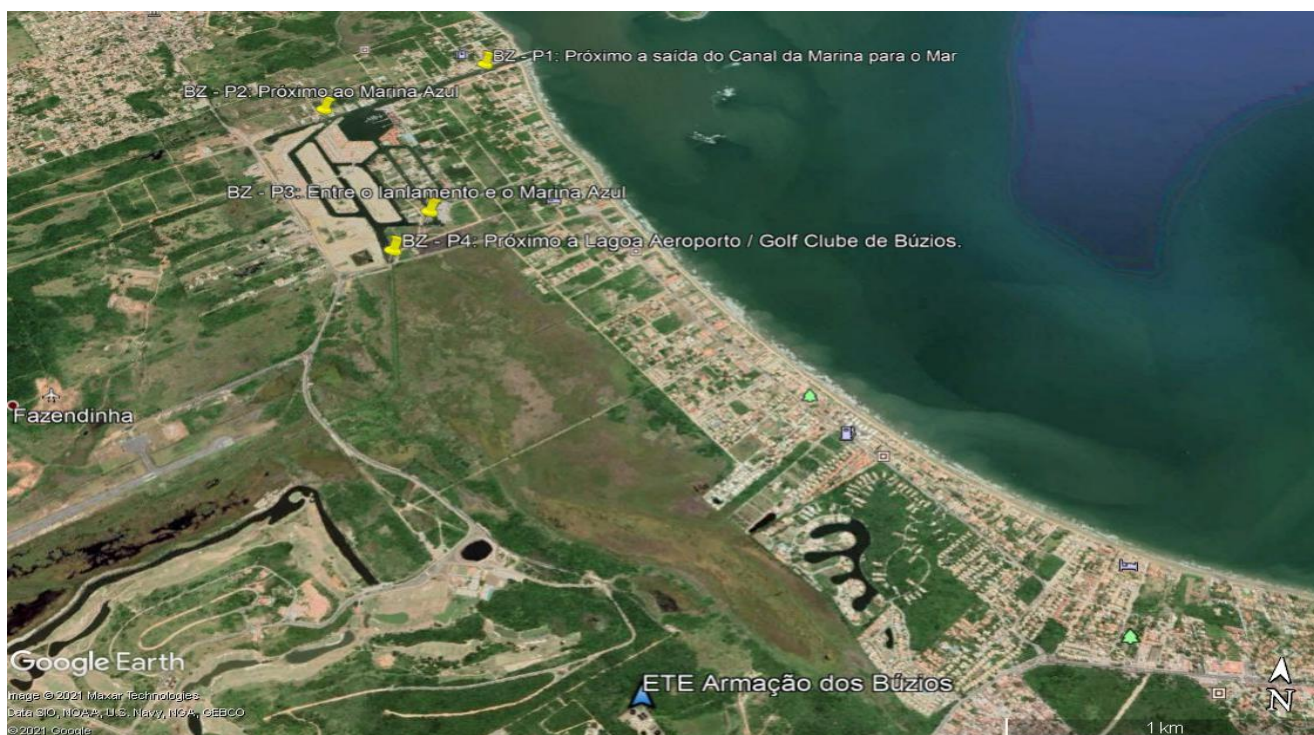
1.1 MAPA - PONTOS DE AMOSTRAGEM GEORREFERENCIADOS

BZ - P1: Próximo a saída do Canal da Marina para o Mar

BZ - P2: Próximo ao Marina Azul

BZ - P3: Entre o lançamento e o Marinal Azul

BZ - P4: Próximo a Lagoa Aeroporto / Golf Clube de Búzios

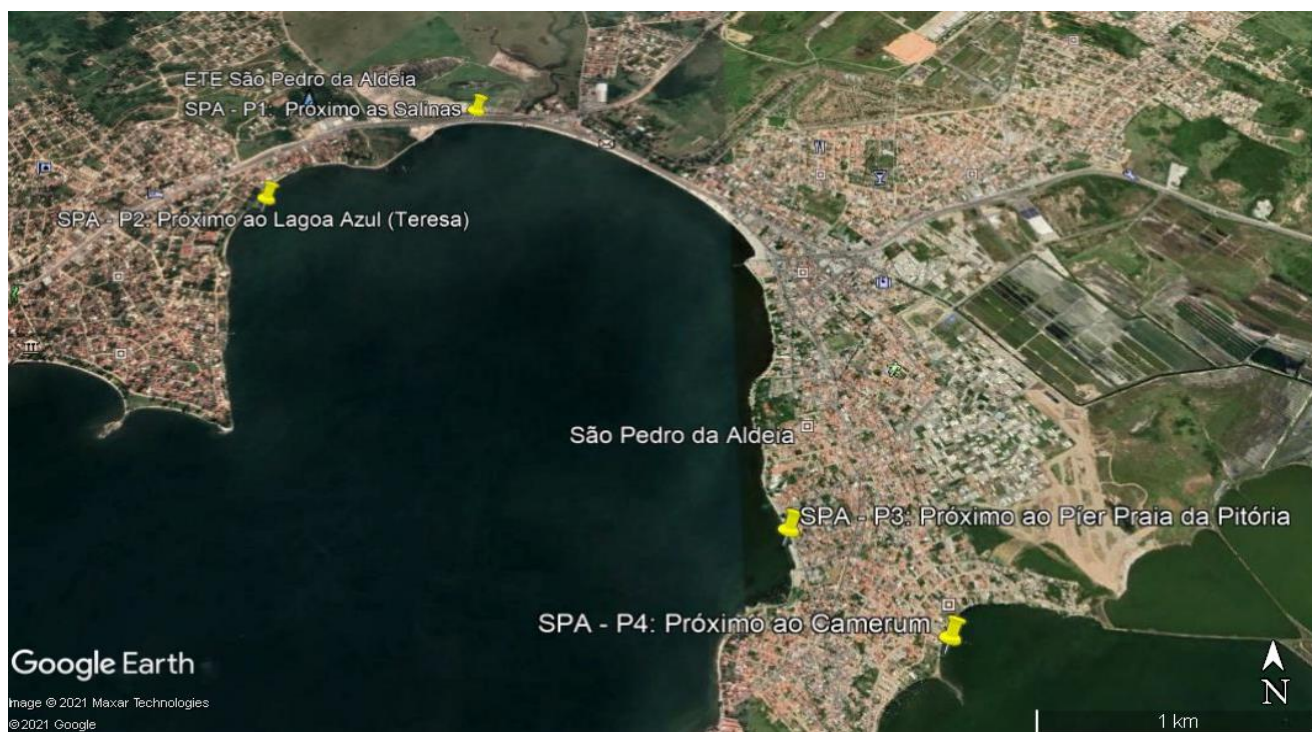
1.1 MAPA - PONTOS DE AMOSTRAGEM GEORREFERENCIADOS

SPA - P1: Próximo as Salinas

SPA - P3: Próximo ao Pier Praia da Pitória

SPA - P2: Próximo ao Lagoa Azul (Teresa)

SPA - P4: Próximo ao Camerum
