RELATÓRIO MENSAL**PROGRAMA DE MONITORAMENTO DO
CORPO RECEPTOR****CABO FRIO
Julho de 2024****ETE CABO FRIO**
LO Nº 203/2015
Secretaria Municipal de Meio Ambiente
Processo Nº 10105/2013

RELATÓRIO DE MONITORAMENTO DO CORPO RECEPTOR - CABO FRIO

Este relatório visa o atendimento do Item nº 13 da Licença de Operação LO nº 203/2015 da ETE do Município de Cabo Frio.

O corpo receptor do efluente tratado pela ETE Cabo Frio é a Lagoa de Araruama.

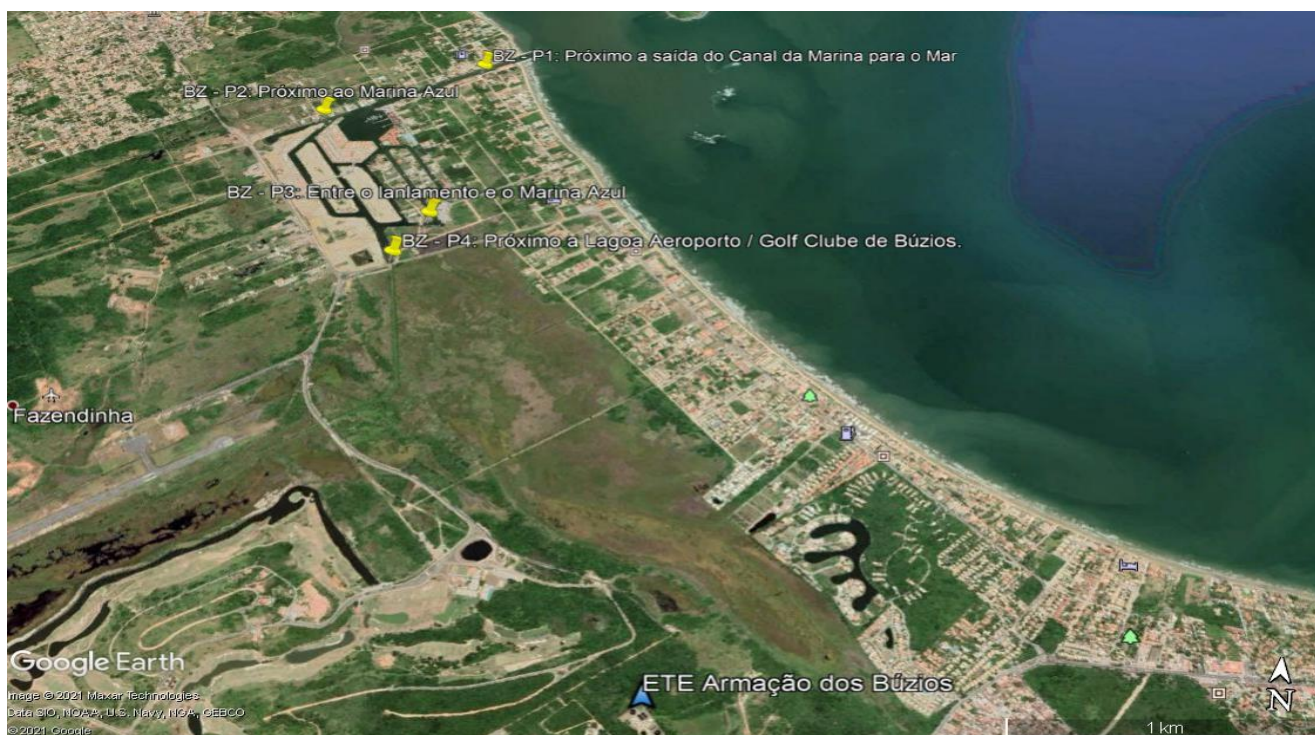
1.1 MAPA - PONTOS DE AMOSTRAGEM GEORREFERENCIADOS

BZ - P1: Próximo a saída do Canal da Marina para o Mar

BZ - P2: Próximo ao Marina Azul

BZ - P3: Entre o lançamento e o Marinal Azul

BZ - P4: Próximo a Lagoa Aeroporto / Golf Clube de Búzios
