# PROGRAMA DE MONITORAMENTO DO CORPO RECEPTOR

## CABO FRIO

**Setembro de 2024**

**ETE CABO FRIO**  
**LO Nº 203/2015**  
Secretaria Municipal de Meio Ambiente  
Processo Nº 10105/2013

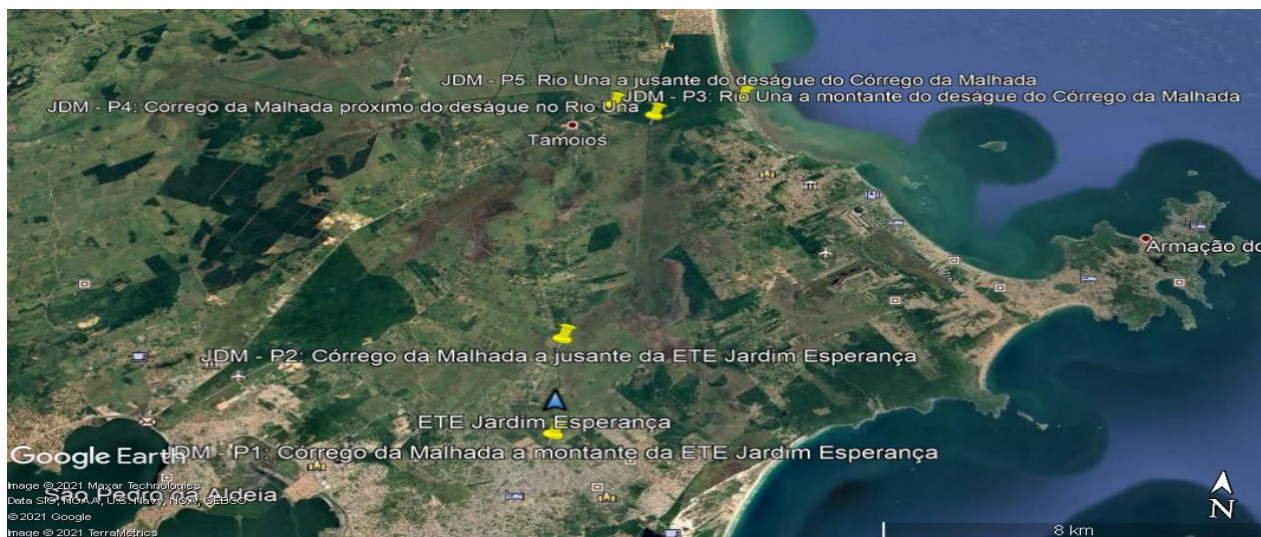
**Coordenadas geográficas:**

**JDM - P1: Córrego da Malhada a montante da ETE Jardim Esperança**

**JDM - P2: Córrego da Malhada a jusante da ETE Jardim Esperança**

**JDM - P3: Rio Una a montante do deságue do Córrego da Malhada**

**JDM - P4: Córrego da Malhada próximo do deságue no Rio Una**

**JDM - P5: Rio Una a jusante do deságue do Córrego da Malhada**

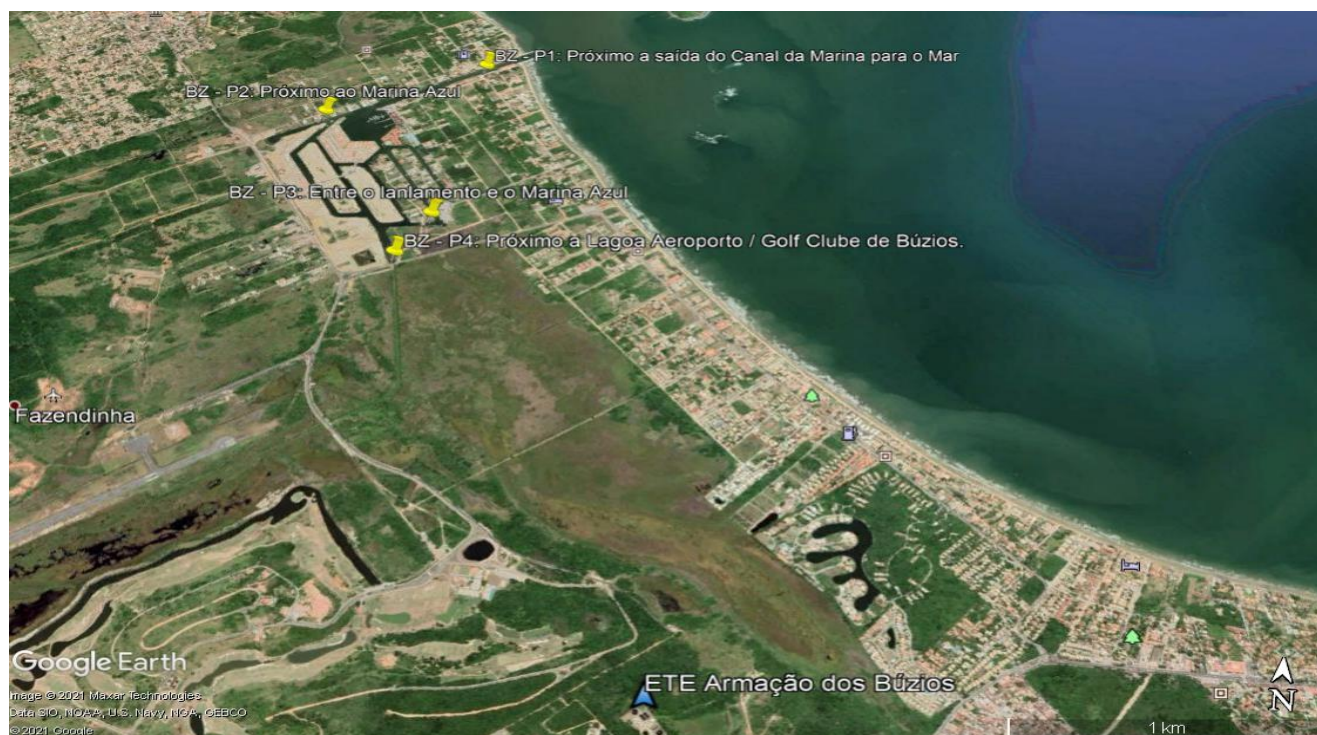
### 1.1 MAPA - PONTOS DE AMOSTRAGEM GEORREFERENCIADOS

#### Coordenadas geográficas:

##### **BZ - P1: Próximo a saída do Canal da Marina para o Mar**

##### **BZ - P2: Próximo ao Marina Azul**

##### **BZ - P3: Entre o lançamento e o Marinal Azul**

##### **BZ - P4: Próximo a Lagoa Aeroporto / Golf Clube de Búzios**
