RELATÓRIO MENSAL**PROGRAMA DE MONITORAMENTO DO
CORPO RECEPTOR****CABO FRIO
Março de 2024****ETE CABO FRIO**
LO Nº 203/2015
Secretaria Municipal de Meio Ambiente
Processo Nº 10105/2013

RELATÓRIO DE MONITORAMENTO DO CORPO RECEPTOR - CABO FRIO

RELATÓRIO MENSAL**PROGRAMA DE MONITORAMENTO DO
CORPO RECEPTOR
JARDIM ESPERANÇA
Março de 2024****ETE JARDIM ESPERANÇA**
LO Nº 108/2022
Secretaria Municipal de Meio Ambiente
Processo Nº 26390/2016

RELATÓRIO MENSAL

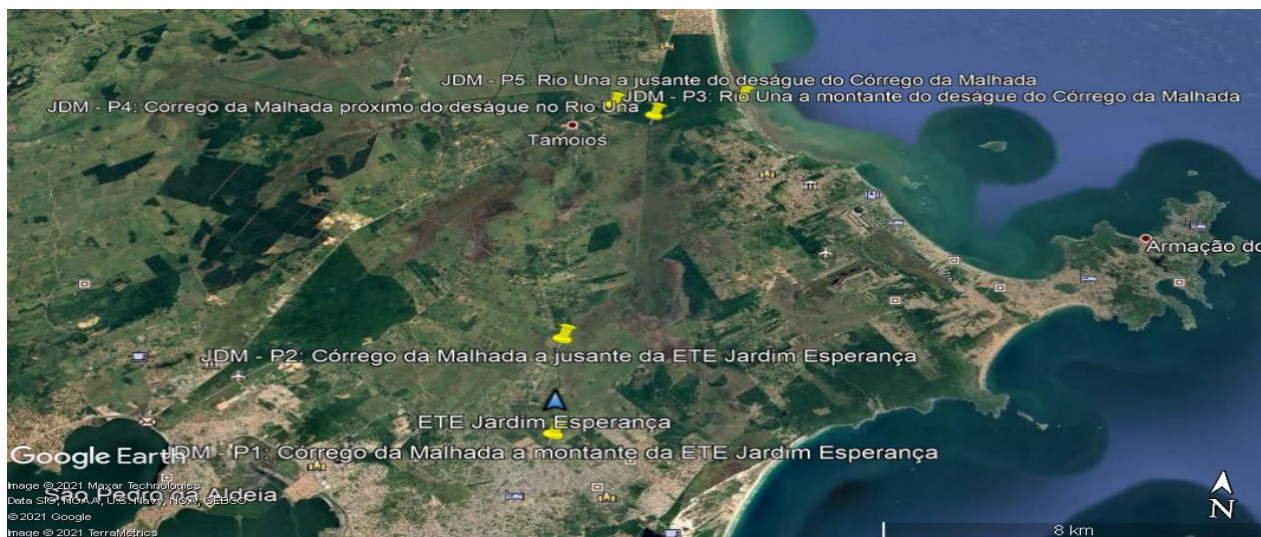
JDM - P1: Córrego da Malhada a montante da ETE Jardim Esperança

JDM - P2: Córrego da Malhada a jusante da ETE Jardim Esperança

JDM - P3: Rio Una a montante do deságue do Córrego da Malhada

JDM - P4: Córrego da Malhada próximo do deságue no Rio Una

JDM - P5: Rio Una a jusante do deságue do Córrego da Malhada
