RELATÓRIO MENSAL

PROGRAMA DE MONITORAMENTO DO CORPO RECEPTOR

CABO FRIO

Abril de 2024

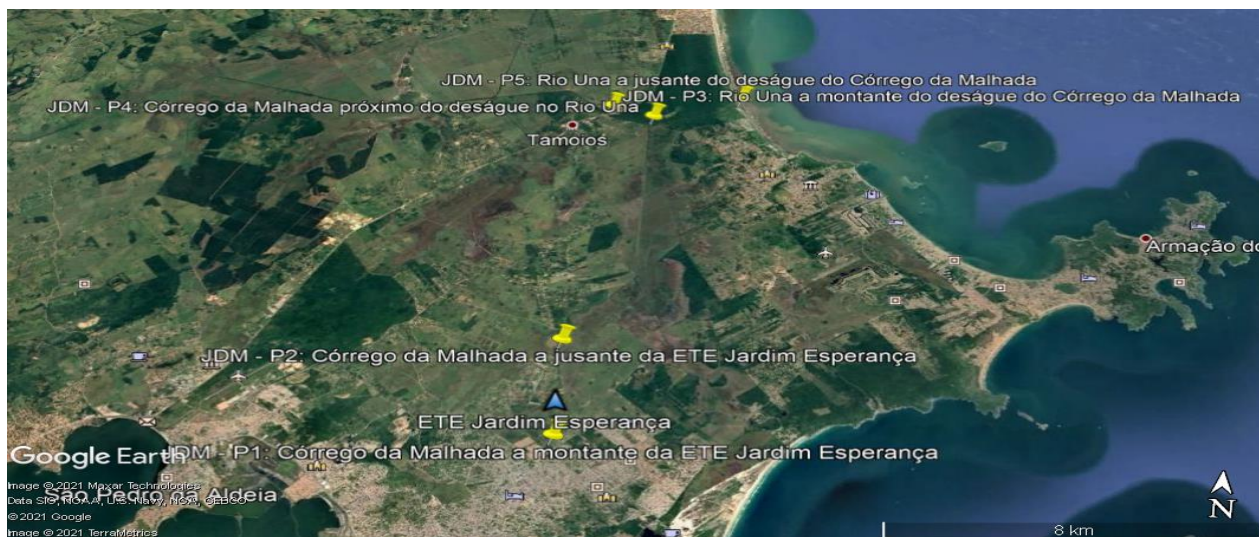
Coordenadas geográficas:

JDM - P1: Córrego da Malhada a montante da ETE Jardim Esperança

JDM - P2: Córrego da Malhada a jusante da ETE Jardim Esperança

JDM - P3: Rio Una a montante do deságue do Córrego da Malhada

JDM - P4: Córrego da Malhada próximo do deságue no Rio Una

JDM - P5: Rio Una a jusante do deságue do Córrego da Malhada

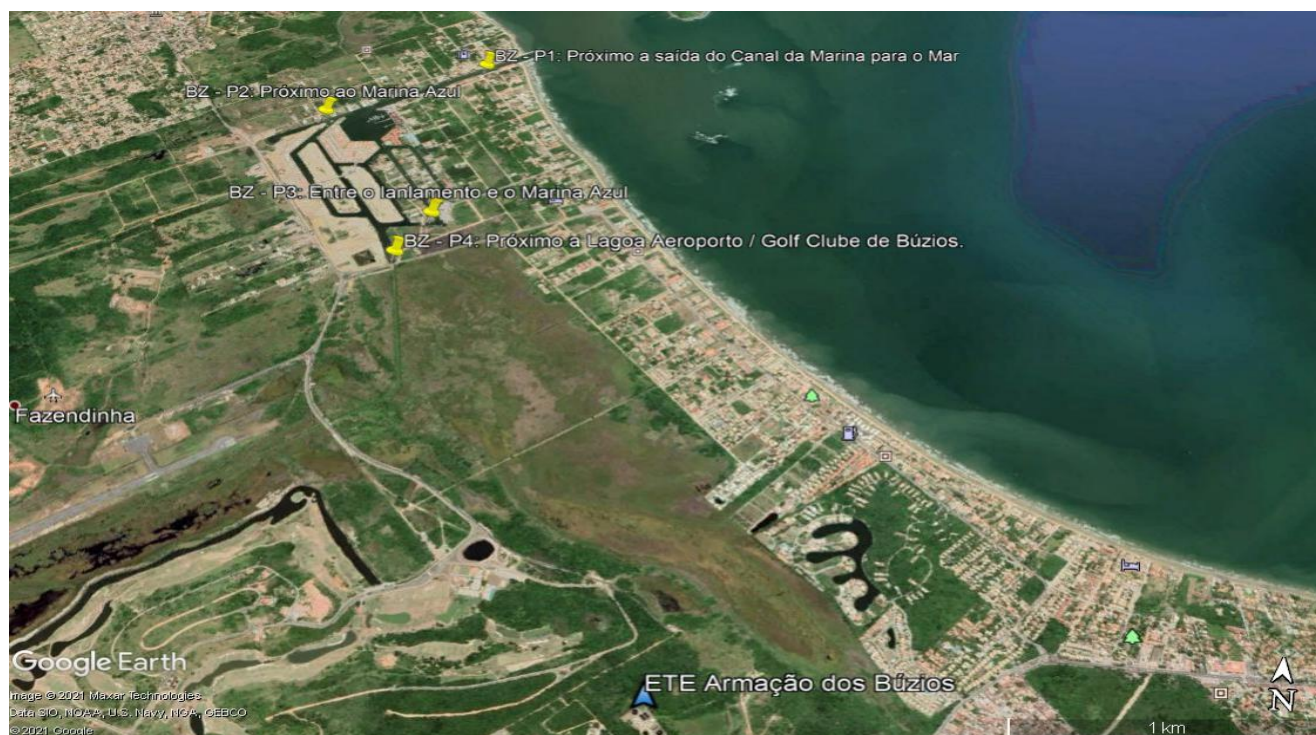
1.1 MAPA - PONTOS DE AMOSTRAGEM GEORREFERENCIADOS

Coordenadas geográficas:

BZ - P1: Próximo a saída do Canal da Marina para o Mar

BZ - P2: Próximo ao Marina Azul

BZ - P3: Entre o lançamento e o Marinal Azul

BZ - P4: Próximo a Lagoa Aeroporto / Golf Clube de Búzios

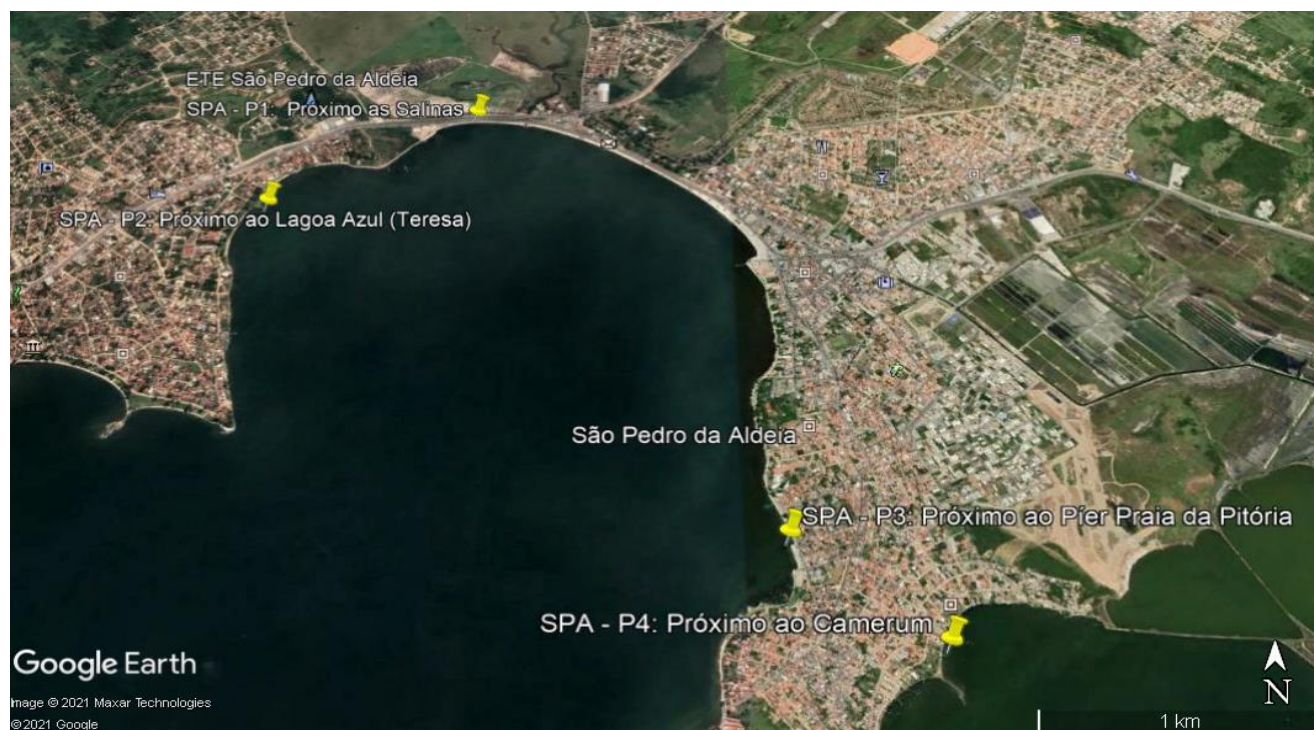
1.1 MAPA - PONTOS DE AMOSTRAGEM GEORREFERENCIADOS

Coordenadas geográficas:

SPA - P1: Próximo as Salinas

SPA - P3: Próximo ao Pier Praia da Pitória

SPA - P2: Próximo ao Lagoa Azul (Teresa)

SPA - P4: Próximo ao Camerum
