RELATÓRIO MENSAL**PROGRAMA DE MONITORAMENTO DO
CORPO RECEPTOR****CABO FRIO
Junho de 2024****ETE CABO FRIO
LO Nº 203/2015**
Secretaria Municipal de Meio Ambiente
Processo Nº 10105/2013

**PROGRAMA DE MONITORAMENTO DO
CORPO RECEPTOR
JARDIM ESPERANÇA
Junho de 2024**

RELATÓRIO MENSAL**PROGRAMA DE MONITORAMENTO DO****CORPO RECEPTOR****ARMAÇÃO DOS BÚZIOS****Junho de 2024****ETE ARMAÇÃO DOS BÚZIOS**
LO Nº IN018438
Instituto Estadual do Ambiente
Processo E-07/201999/2003

RELATÓRIO MENSAL**PROGRAMA DE MONITORAMENTO DO****CORPO RECEPTOR****SÃO PEDRO DA ALDEIA****Junho de 2024****ETE SÃO PEDRO DA ALDEIA**
LO Nº IN018437
Instituto Estadual do Ambiente
Processo E-07/203562/2003

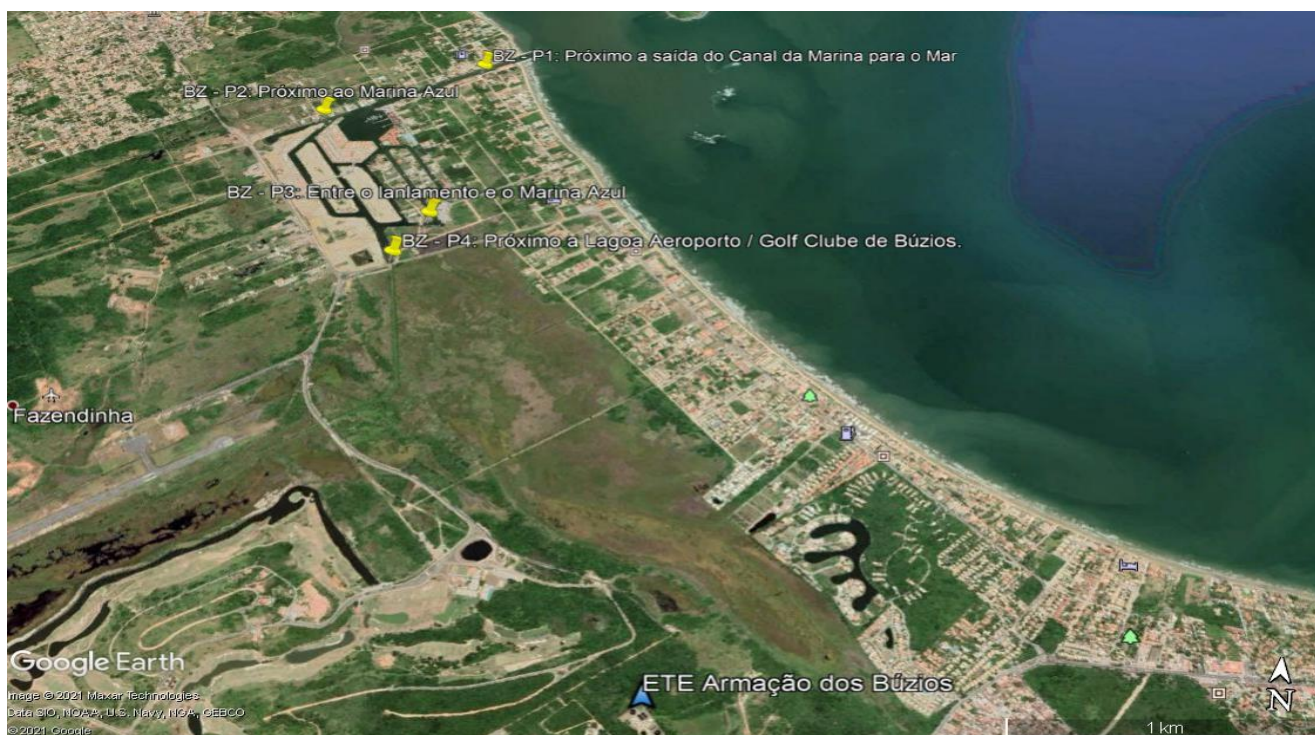
1.1 MAPA - PONTOS DE AMOSTRAGEM GEORREFERENCIADOS

Coordenadas geográficas:

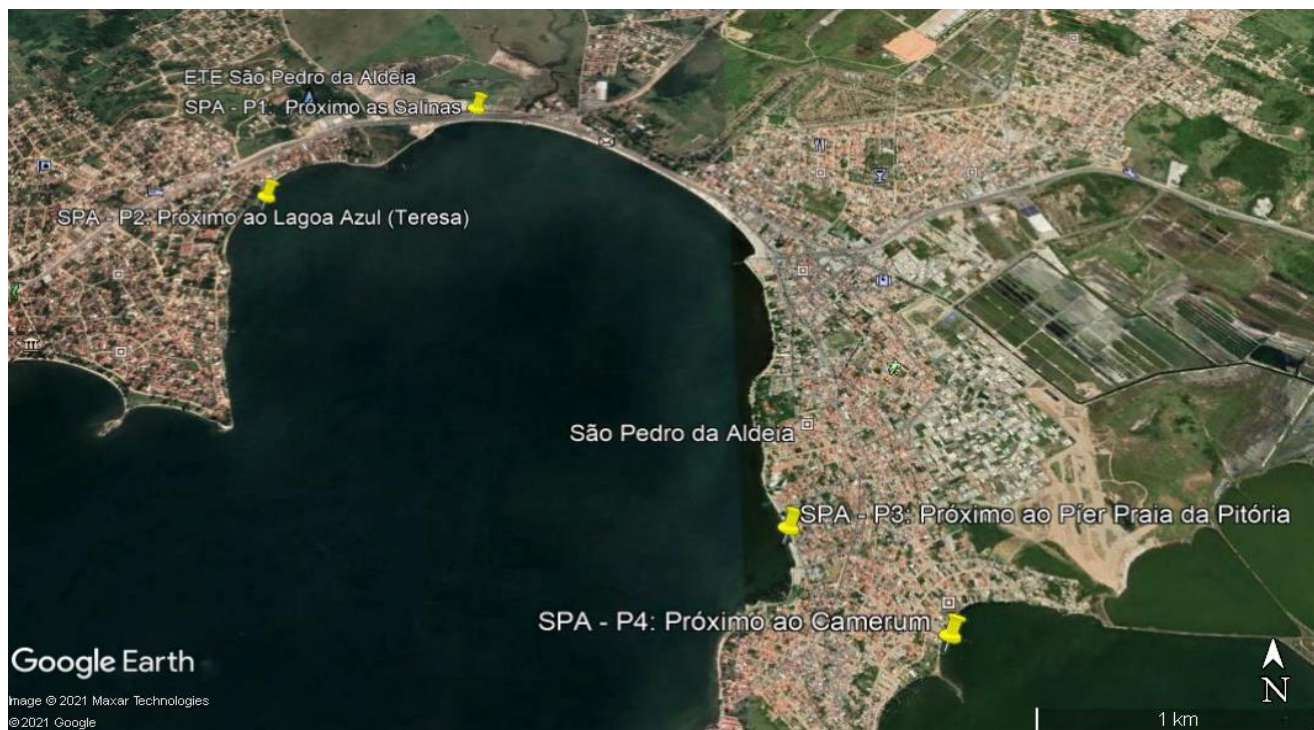
1.1 MAPA - PONTOS DE AMOSTRAGEM GEORREFERENCIADOS

Coordenadas geográficas:
